## **MONITORAMENTO DE TALUDE ROCHOSO NA UHE SINOP UTILIZANDO INCLINÔMETROS**

### **RESUMO**

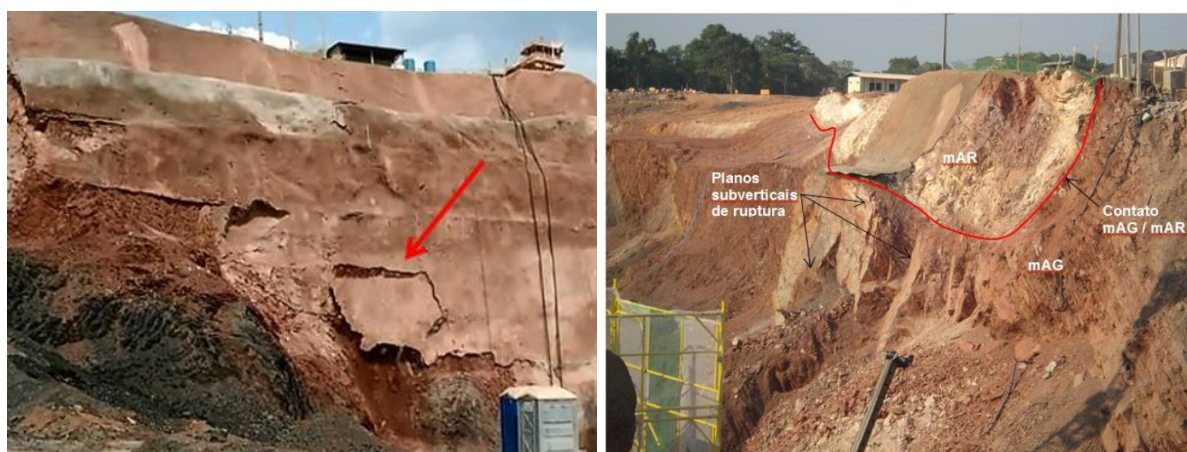
Segundo [1], a ruptura parcial do talude rochoso teve início com o deslocamento de um plano do maciço de dimensão métrica, localizado cerca de 70 m a jusante da Casa de Força e limitado à el. 253 m. Esta ruptura inicial ocasionou um processo de instabilização sucessiva até o contato entre os meta-argilitos e os meta-arenitos que ocorrem aproximadamente na el. 271 m. Neste local, a camada de meta-arenitos aparece sobreposta aos meta-argilitos, com aparentes sinais de dobramentos, sendo que o plano-limite de ruptura não se propaga para os meta-arenitos.

Deve-se ressaltar que o plano subverticalizado exposto ao final do escorregamento prolongava-se por trás da superfície final de escavação e somente se tornou visível após o processo de ruptura. As feições com direção e mergulhos equivalentes, detectadas nos mapeamentos, possuíam invariavelmente persistências muito abaixo daquelas que determinaram a ruptura parcial do talude [1].

FIGURA 1 – Início do processo de ruptura e situação final da área afetada.

Este incidente condicionou a execução de obras adicionais de reconformação e de estabilização dos taludes e à instrumentação da ombreira direita e talude lateral do canal de fuga empregando medidores de nível d'água, marcos topográficos, alvos geodésicos e inclinômetros.

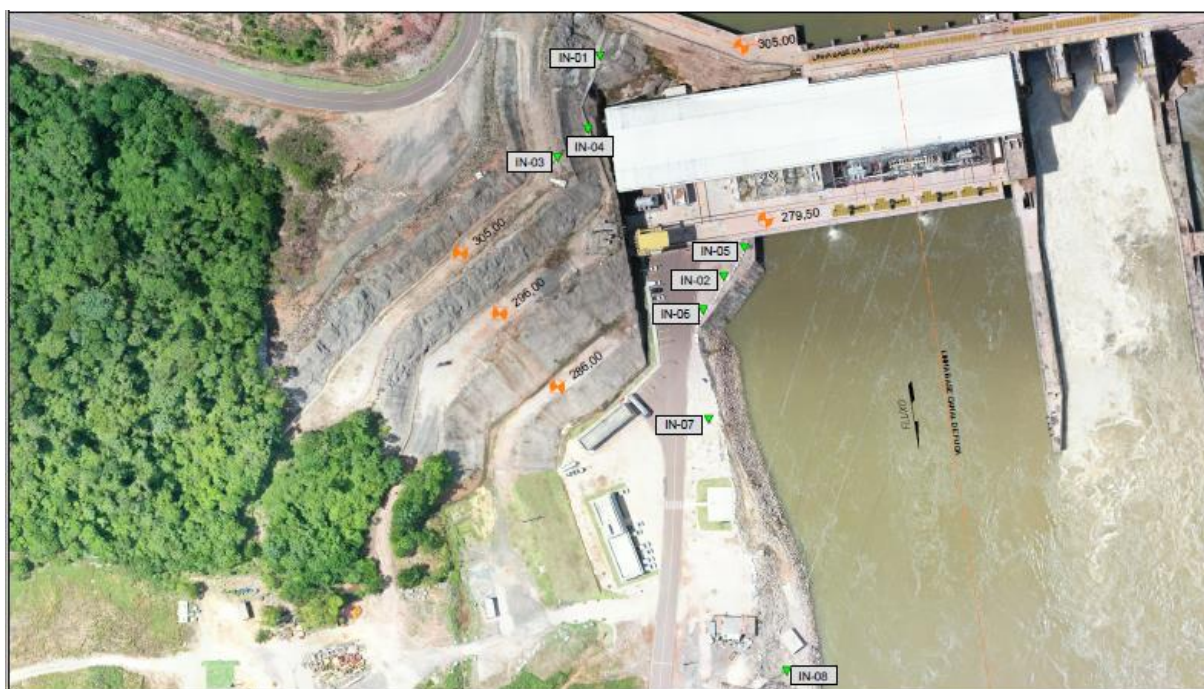
Para o monitoramento da movimentação dos taludes da ombreira direita e do canal de fuga, foram instalados 8 inclinômetros, fabricados pela Geokon, dispostos como mostrado na figura a seguir.

FIGURA 2 – Posição de implantação dos inclinômetros no talude da ombreira direita da UHE Sinop.

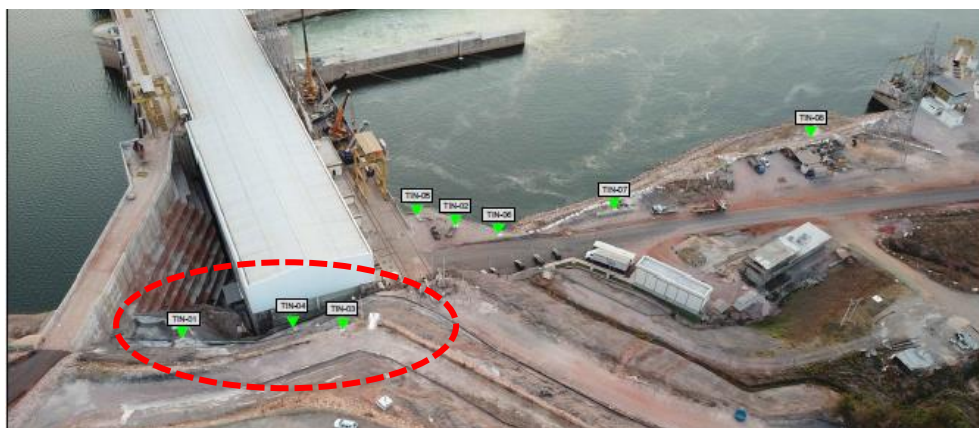
Este talude é monitorado pelos inclinômetros IN01, 03 e 04, instalados nas posições indicadas na FIGURA 9.

FIGURA 9 – Posição de instalação dos inclinômetros na ombreira direita.

Os três inclinômetros (IN-01, 03 e 04) possuem inclinação máxima aproximada do furo de 3°, ainda dentro da faixa considerada adequada, e primeiro tubo ancorado em

rocha. Os checksums são adequados e mantêm a mesma geometria nas diversas campanhas de leitura, ou seja, a “assinatura do tubo” é mantida ao longo do tempo, confirmando a qualidade das leituras.
